**PROGRAM ROBÓT BUDOWLANYCH REMONTU ZABYTKOWEGO  
BUDYNKU PLEBANII RZYMSKOKATOLICKIEJ PARAFII  
P.W. ŚW. STANISŁAWA BISKUPA MĘCZNIKA  
W MIEJSCOWOŚCI CZERWONKA LIWSKA GM. WIERZBNO**

TEMAT: program robót budowlanych remontu zabytkowego budynku plebanii w miejscowości w Czerwotka Liwska gm. Wierzbno

ADRES OBIEKTU: Czerwotka Liwska 1, 07-111 Wierzbno, działka nr ewid. 98, Gmina Wierzbno, powiat węgrowski, województwo mazowieckie.

OPRACOWAŁ: Franciszek Talacha, upr. bud. GP 7342/364/335/93, upr. konserwatorskie Nr 36/DS/10, PIIB Nr MAZ/BO/8121/03

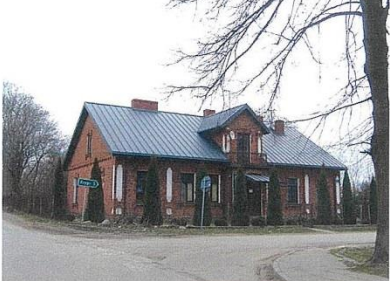
21. FOTOGRAFIA											7. POWIAT <b>węgrowski</b>

**Karta plebanii w Czerwonce Liwskiej z gminnej ewidencji zabytków 2012 r**

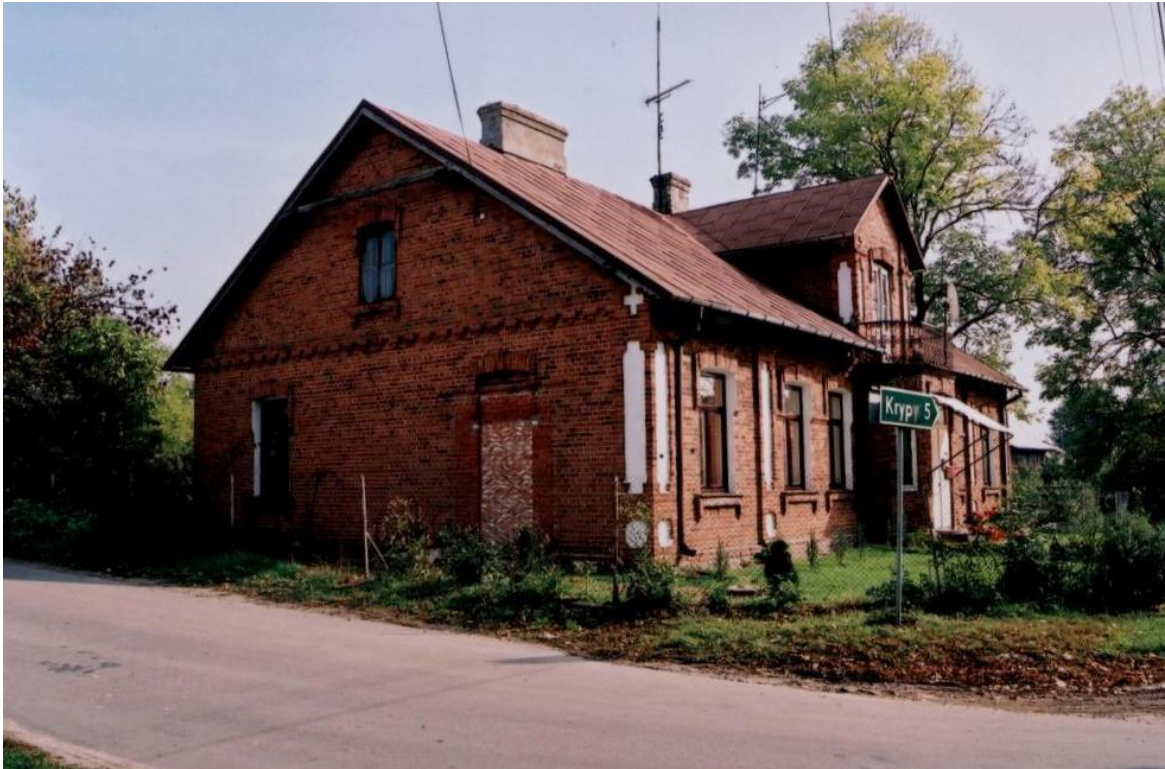
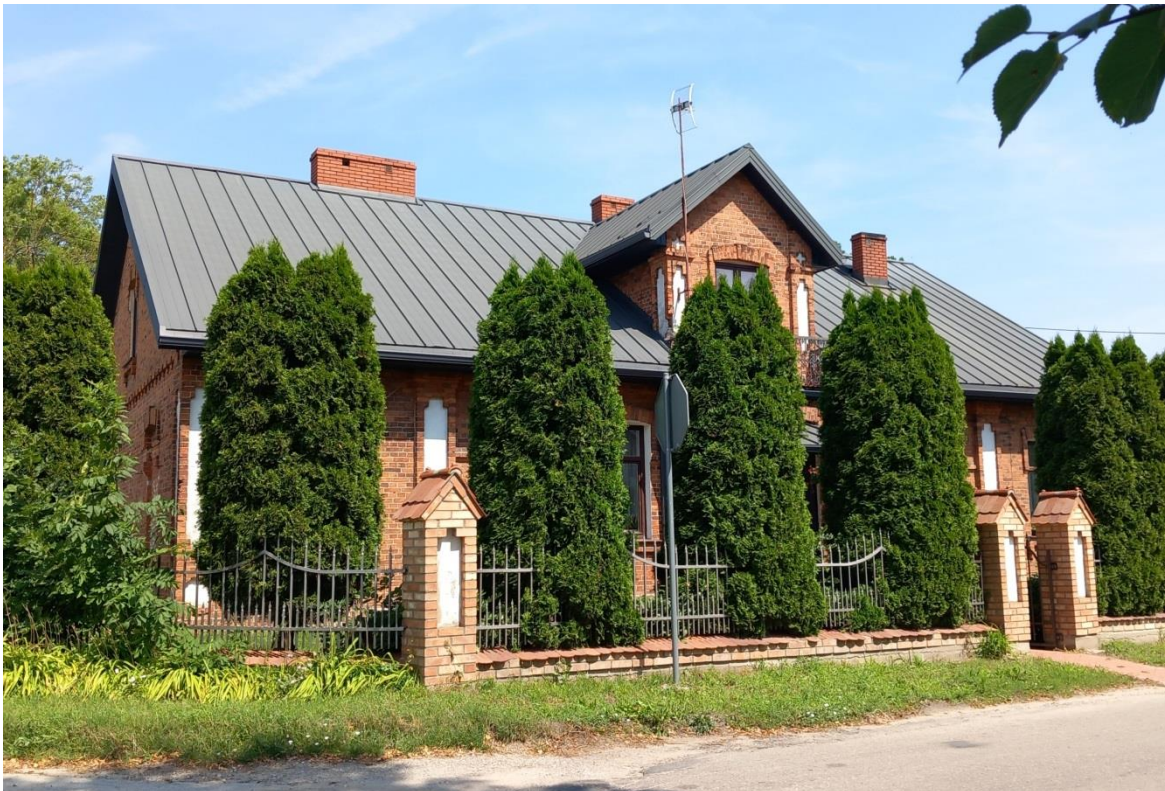
**Widok plebani w 2008 roku i w roku 2024 r.**

Stan zachowania obiektu wynikający z upływu czasu i ekspozycji w zewnętrznych warunkach obecnie wymaga interwencji konserwatorskiej, której celem będzie przywrócenie pierwotnych wartości technicznych i walorów estetycznych stolarki okiennej i drzwiowej. W toku przeprowadzonych oględzin nie zaobserwowano zjawisk nieprawidłowej pracy konstrukcji. W ramach projektowanych robót nie przewiduje się ingerencji w pozostałe elementy konstrukcyjne budynku, zmiany układu obciążeń ani innych prac mających wpływ na bezpieczeństwo konstrukcji obiektu.

Głównym celem planowanych prac jest powstrzymanie destrukcji zabytkowego obiektu oraz podniesienie jego walorów estetycznych i historycznych poprzez rewitalizację stolarki okiennej i drzwiowej. Prace konserwatorskie będą prowadzone zgodnie z zaleceniami Wojewódzkiego Konserwatora Zabytków i przyczynią się do poprawy stanu technicznego obiektu.

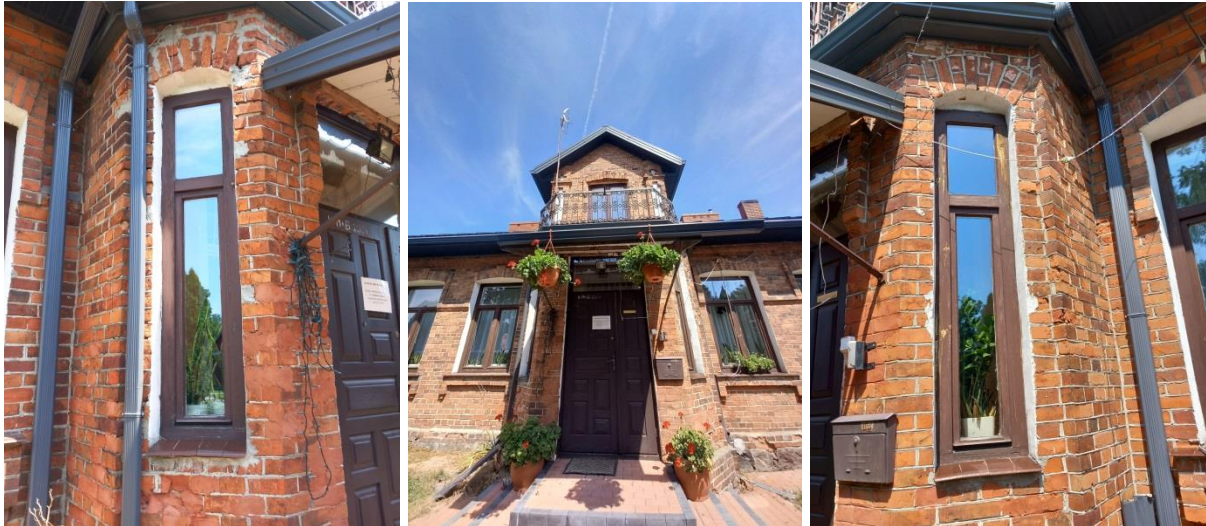
**Konstrukcja:** Konstrukcja jednoramowa, z kantówki czterowarstwowej klejonej, łączonej na długości. Grubość ramy i skrzydła 78 mm.

**Materiał:** Drewno sosna.

**Izolacyjność akustyczna:** Izolacyjność akustyczna wynosi  $R_w = 32-39\text{dB}$

**Przenikalność cieplna dla okna o profilu 78 mm:** Współczynnik przenikania ciepła  $U_w$  — wynosi od 1,20 lub 0,97  $\text{W/m}^2\text{K}$

**Szklenie:** Pakiet 3-szybowy - 4/10/4/10/4 - dwukomorowy. Przestrzeń międzyszybowa wypełniona argonem.

**Okucie:** Obwiedniowe ROTO standardowo z mikrorozszczelnianiem.
